Processo: 70110001752-7  
Naturezas: Ação de rescisão contratual

## LAUDO TÉCNICO AVALIATÓRIO

- 1.1 O presente diz respeito aos autos de número **701 10.001752-7 - Ação de Rescisão Contratual** promovida por **MARINA APARECIDA CUNHA** contra **SERRA DOURADA EMPREENDIMENTOS IMOBILIÁRIOS LTDA E OUTRO(S)** que tramita na 2ª Vara Cível da Comarca de Uberaba Minas Gerais.

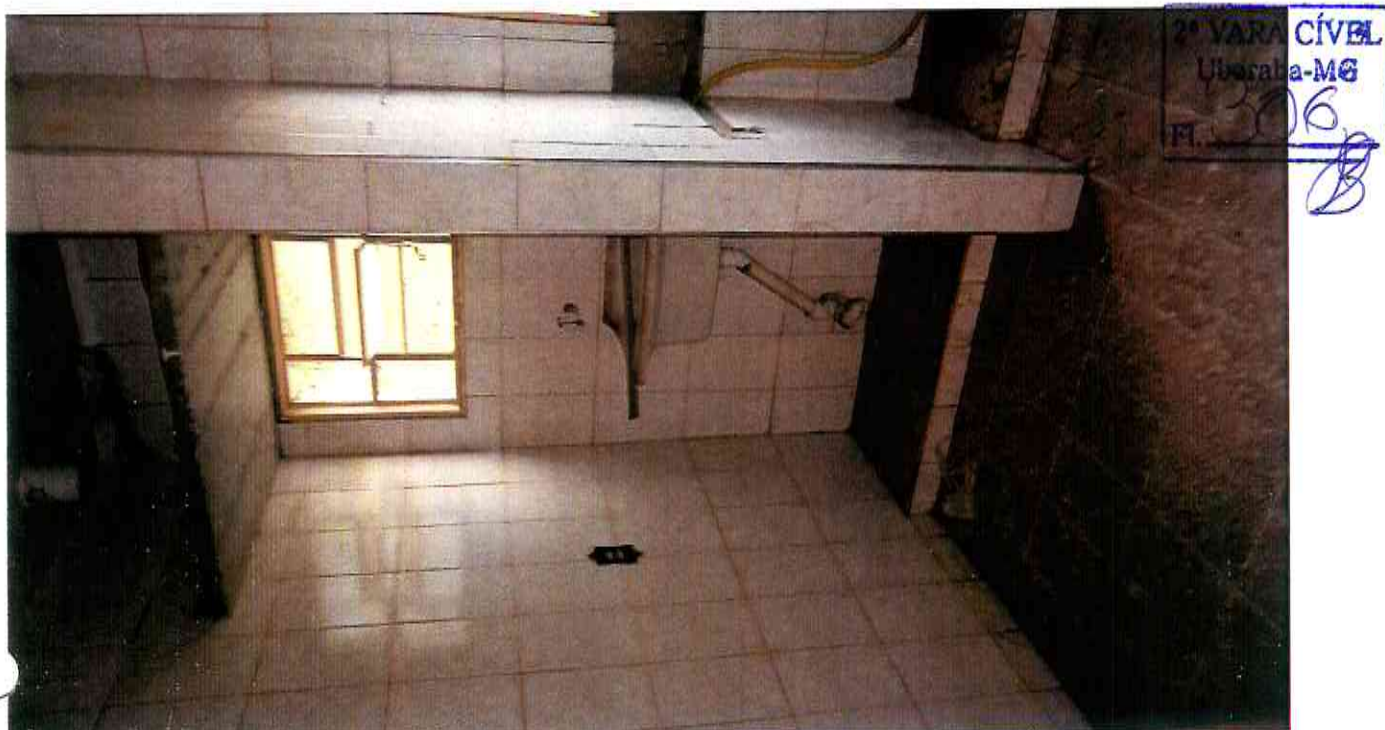
A mudança verificada foi a retirada de uma parede que divide área de serviço e cozinha.

ÁREA DE SERVIÇO. (OBS. PAREDE RETIRADA ENTRE ÁREA DE SERVIÇO E COZINHA).

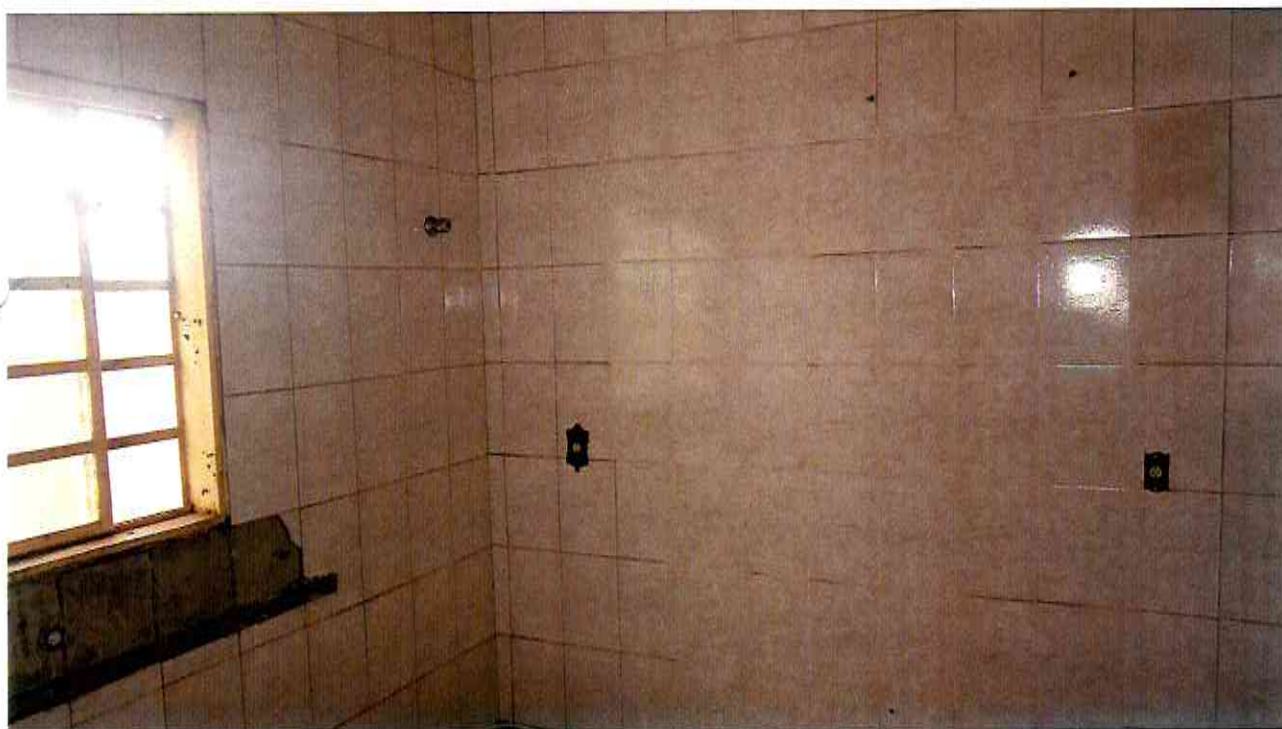
Os azulejos iniciaram o descolamento. A pintura está mal conservada, algumas tomadas na sala, estão sem a proteção do espelho, contudo a fiação encontra-se exposta. Existem trincas nas paredes e tetos da sala e dos dois quartos e uma trinca no teto da cozinha.

COZINHA. (OBS: AZULEJOS SE DESPRENDENDO DA PAREDE).

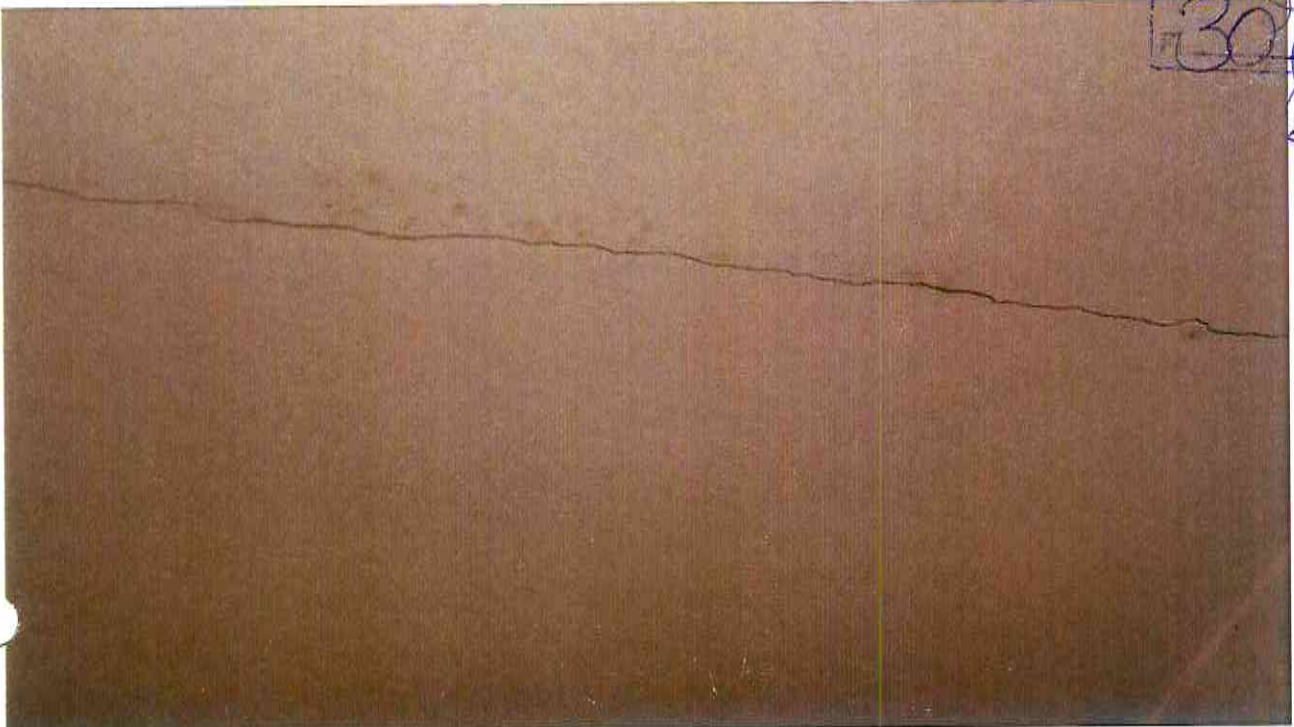
O apartamento encontra-se em péssimo estado de conservação, não há rachaduras, porém, existem trincas na parede e no teto da sala, na cozinha há uma trinca no teto e também nos dois quartos percebe-se uma trinca na parede e no teto.

TRINCA NO TETO DA COZINHA.

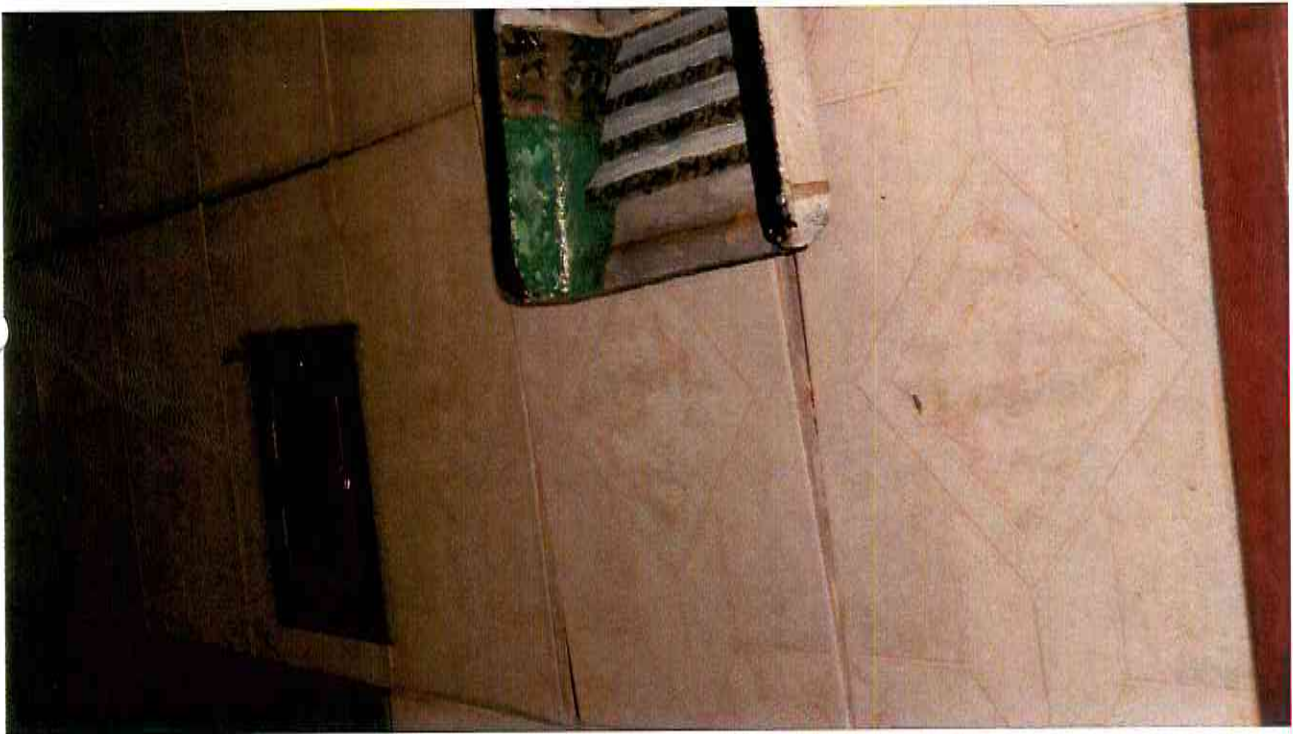
AZULEJOS SE DESPRENDENDO DA PAREDE DA COZINHA.

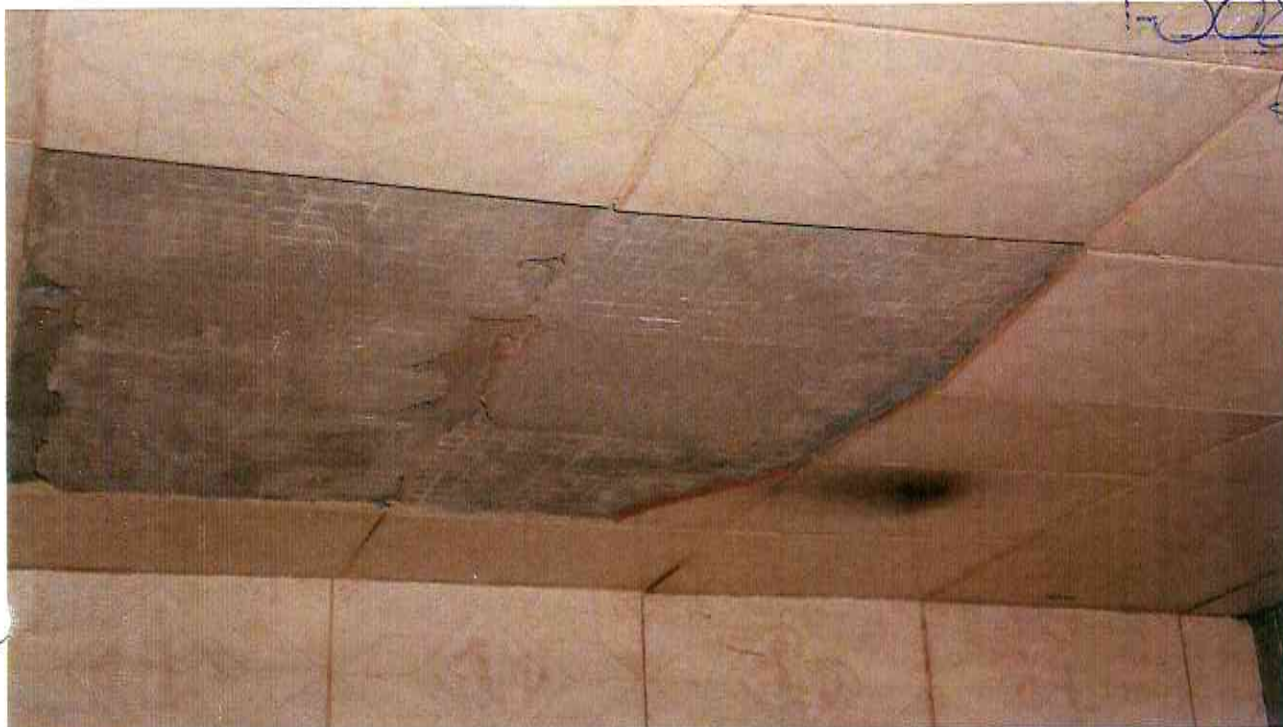
DESCOLAMENTO DOS AZULEJOS. (COZINHA).

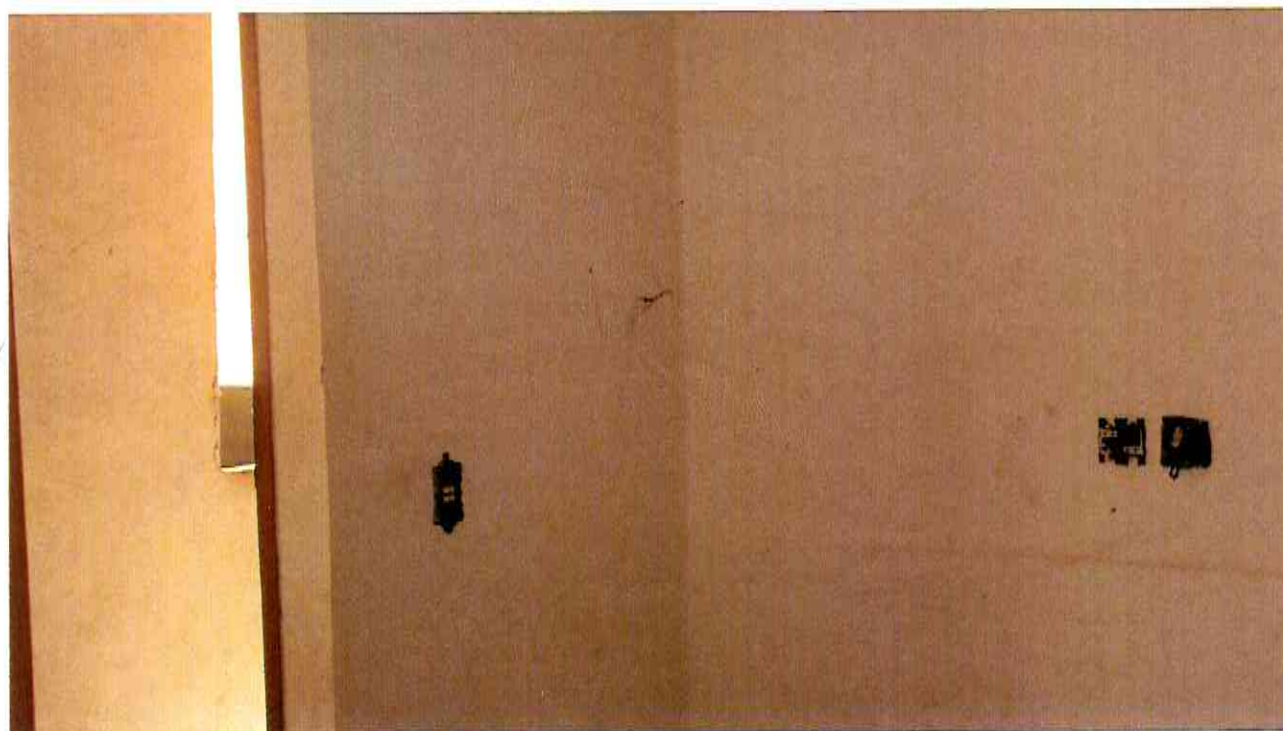
PINTURA DAS PAREDES MAL CONSERVADAS.

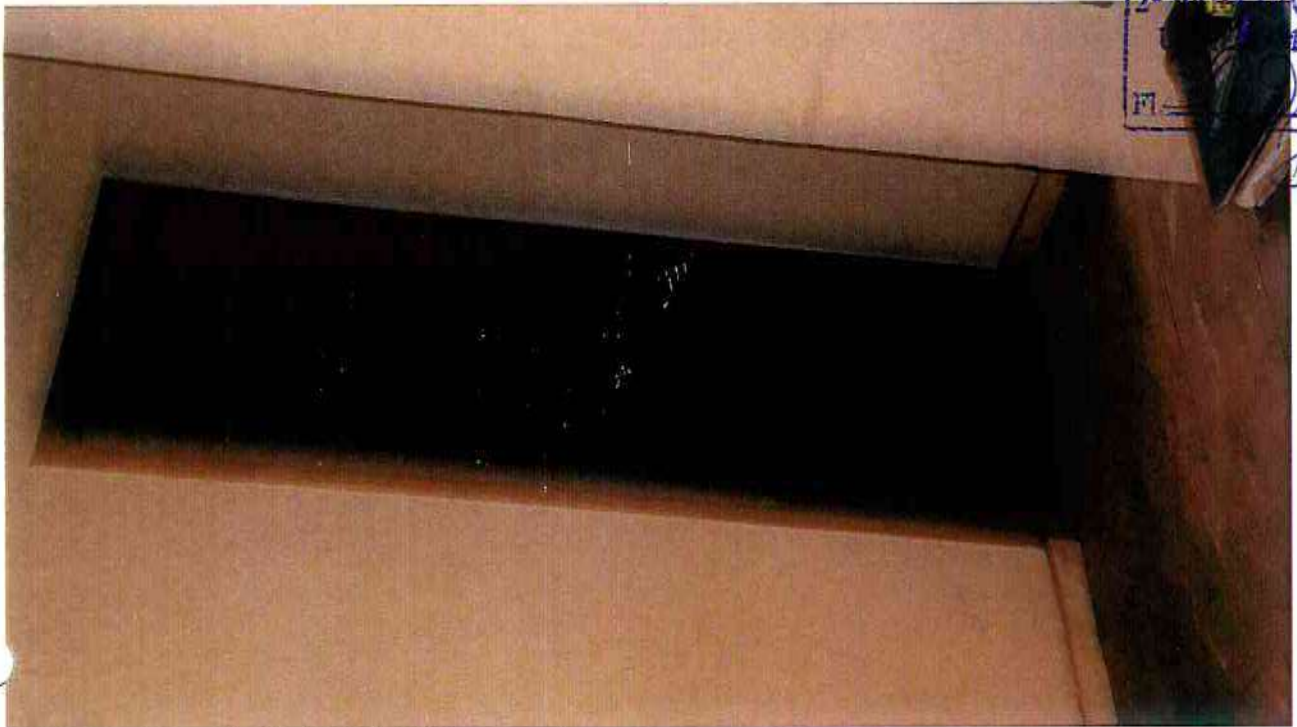
QUARTOS SEM PORTAS.

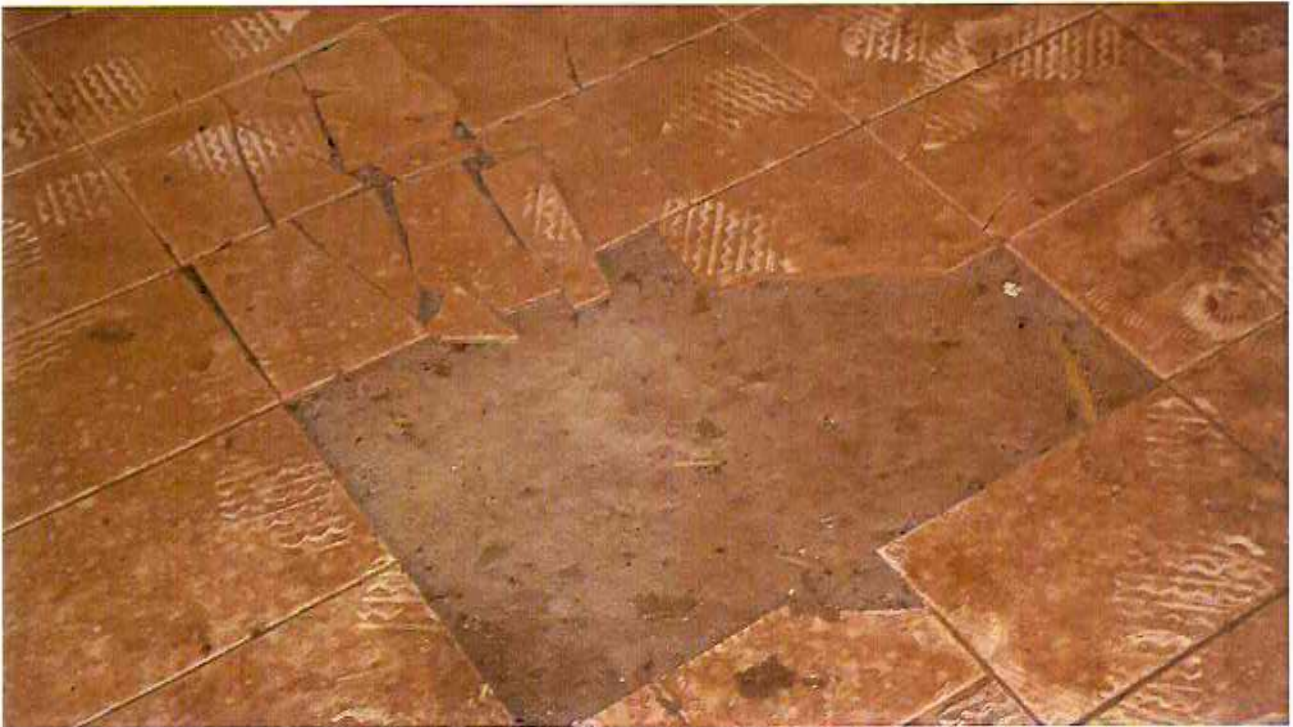
PISOS DA SALA QUEBRADOS.

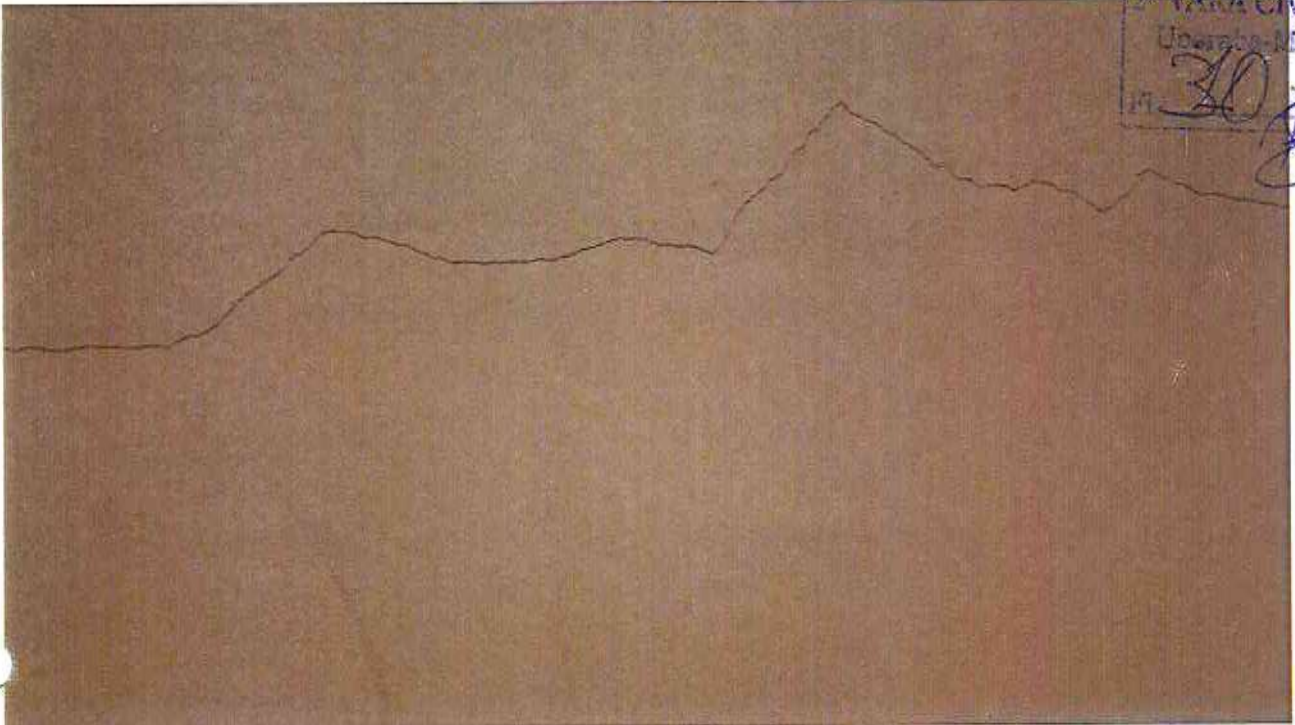
PAREDE DO QUARTO 01 COM TRINCA.

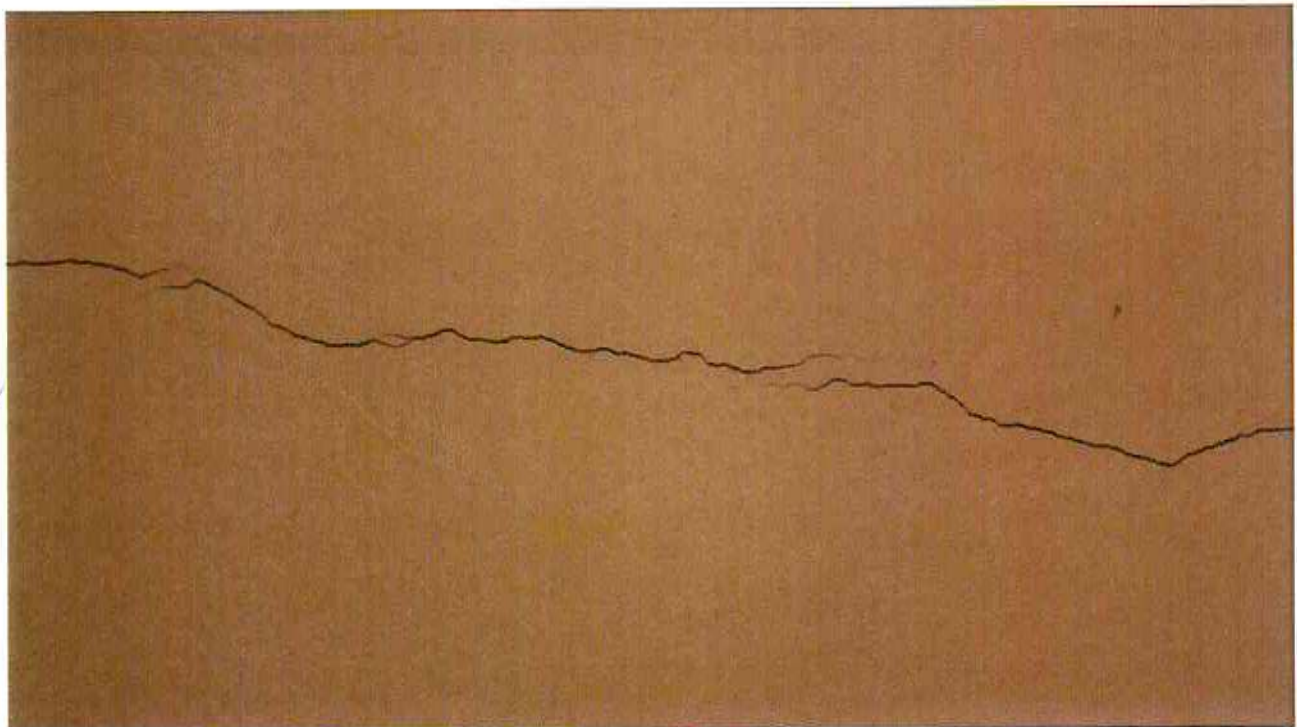
PAREDE DO QUARTO 02 COM TRINCA.

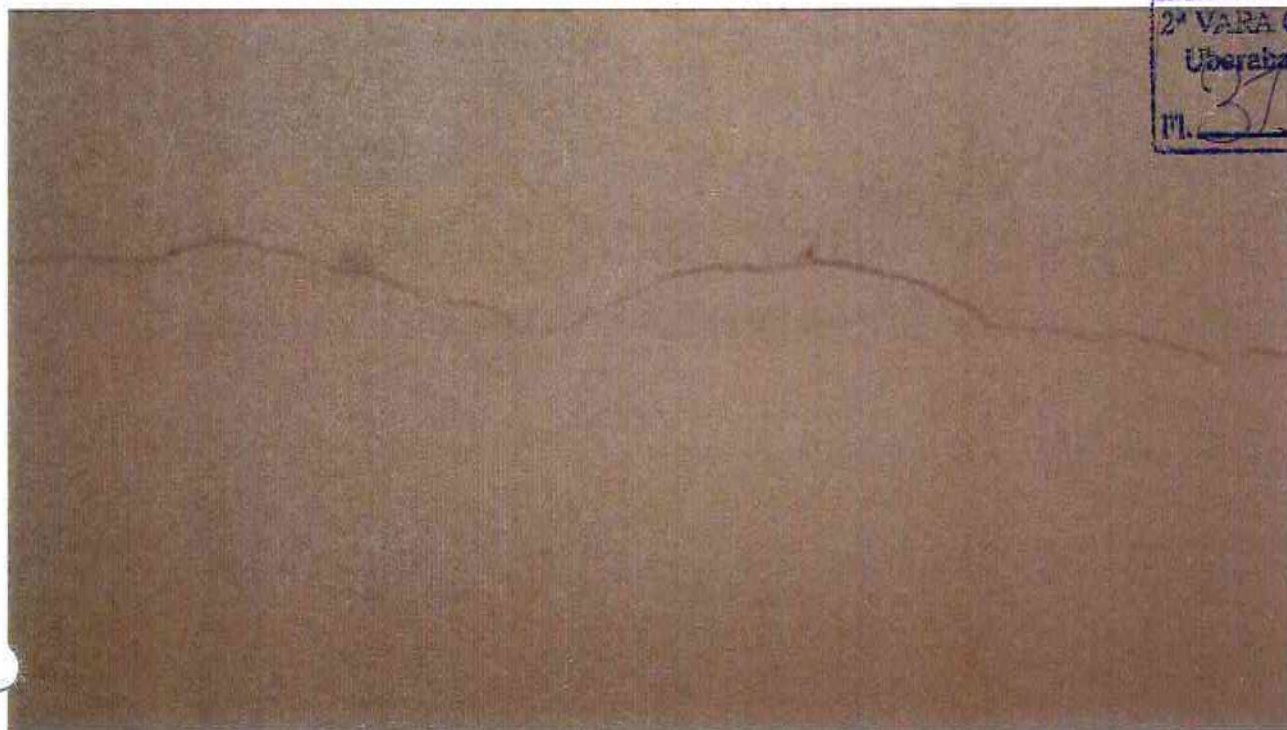
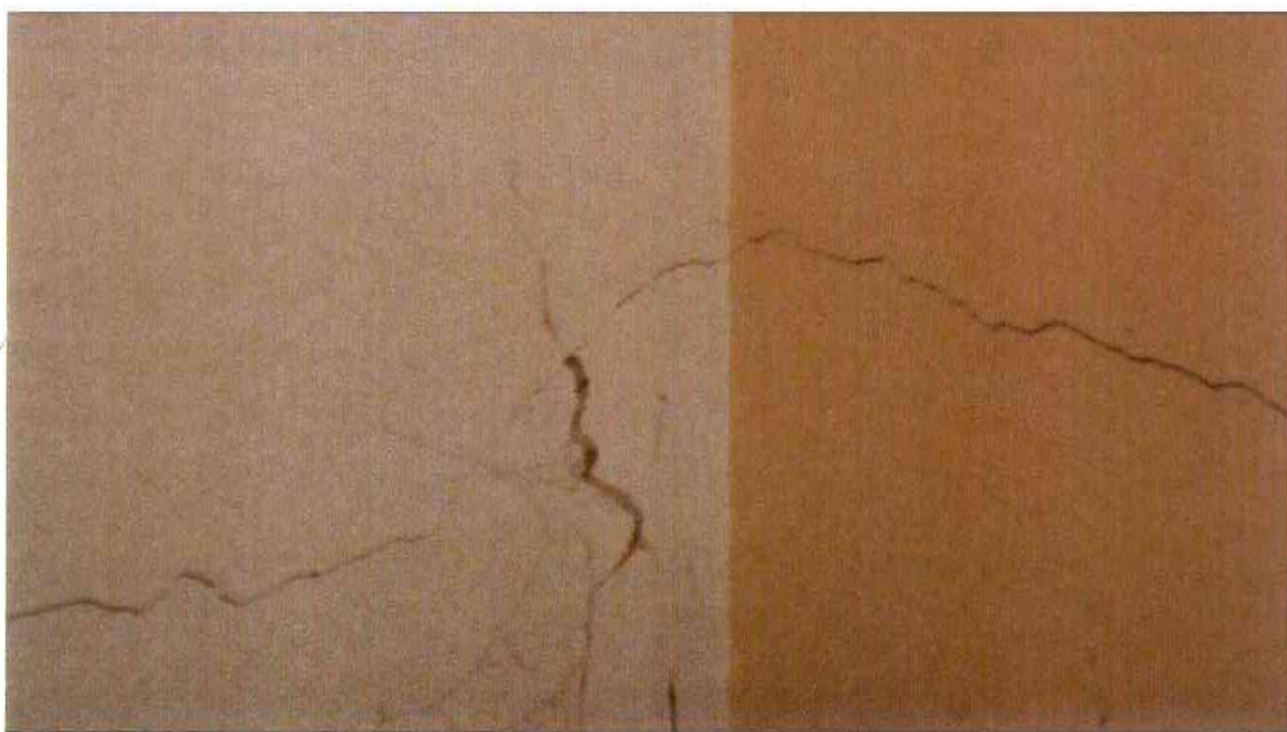
As trincas existentes no imóvel não oferecem riscos aos seus respectivos moradores.

As trincas encontradas no interior do apartamento não comprometem as estruturas do apartamento e do prédio.

PAREDE E TETO DOS QUARTOS COM TRINCAS.

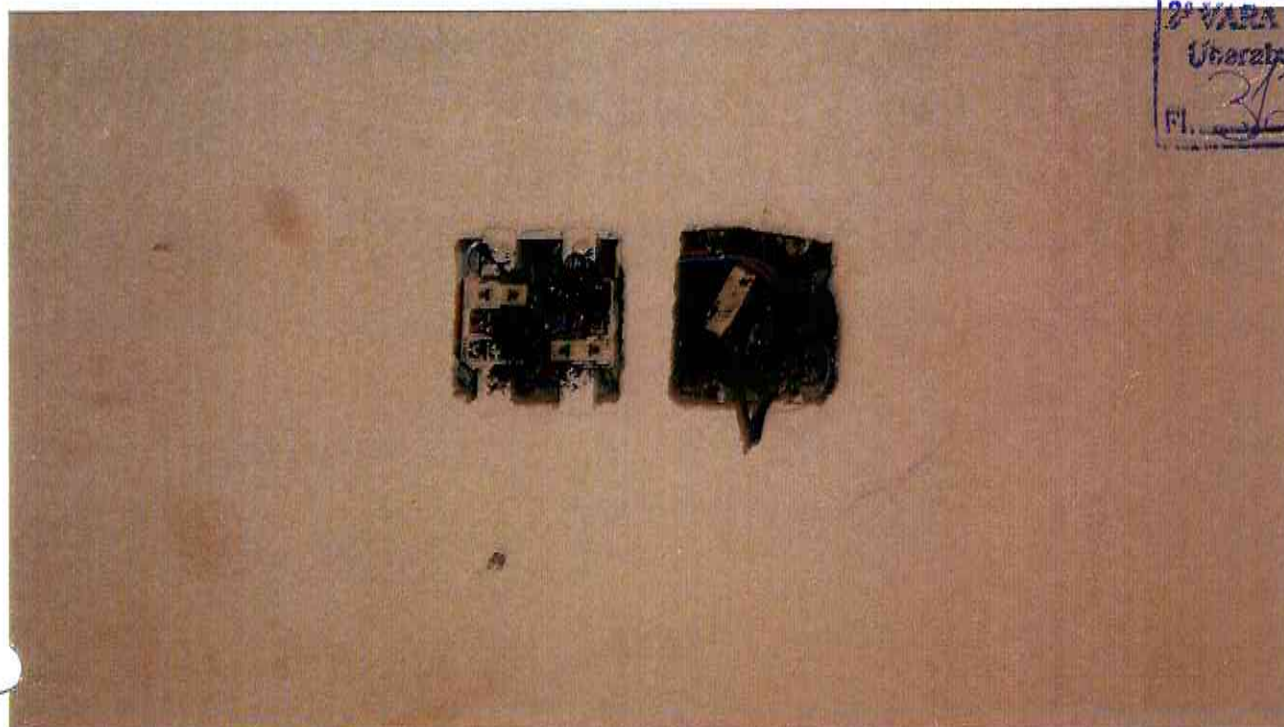
SISTEMA ELÉTRICO DA SALA DANIFICADO.

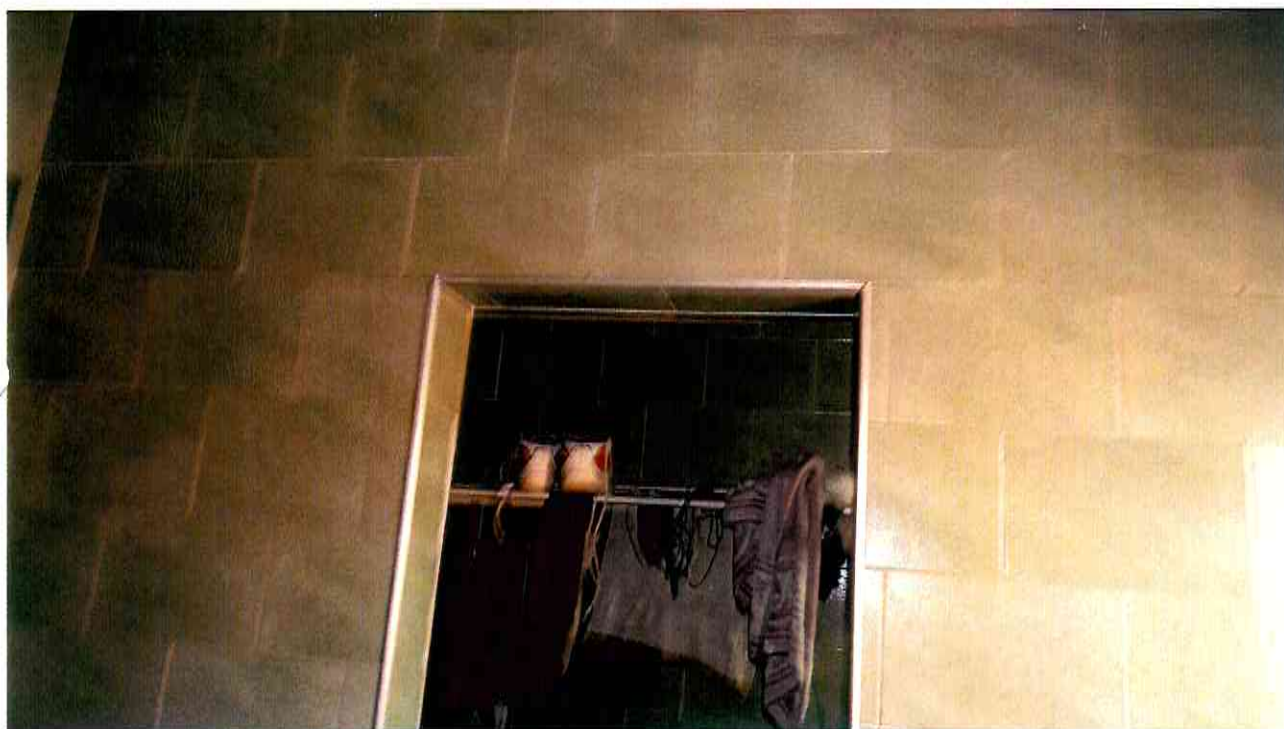
OBS: ESTA PAREDE PERTENCE AO APTO 08, SERVE COMO MODELO DA PAREDE QUE FOI RETIRADA DO IMÓVEL PERICIADO. (DIVISÃO ENTRE ÁREA DE SERVIÇO E COZINHA).

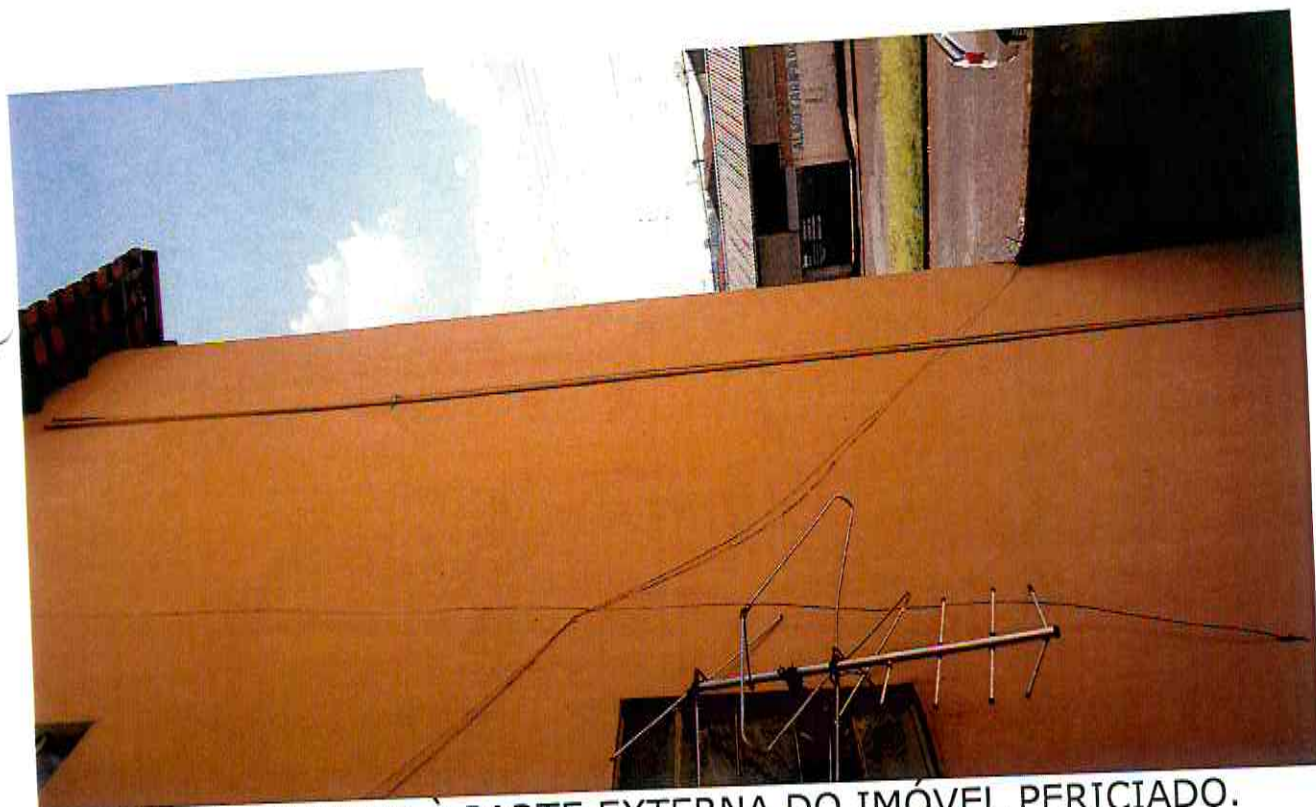
Foram observadas instalações hidro-sanitárias externas ao imóvel, na sua fachada lateral, o que comprova que existiam defeitos nas redes gerais do prédio.

CANOS APARENTES À PARTE EXTERNA DO IMÓVEL PERICIADO.

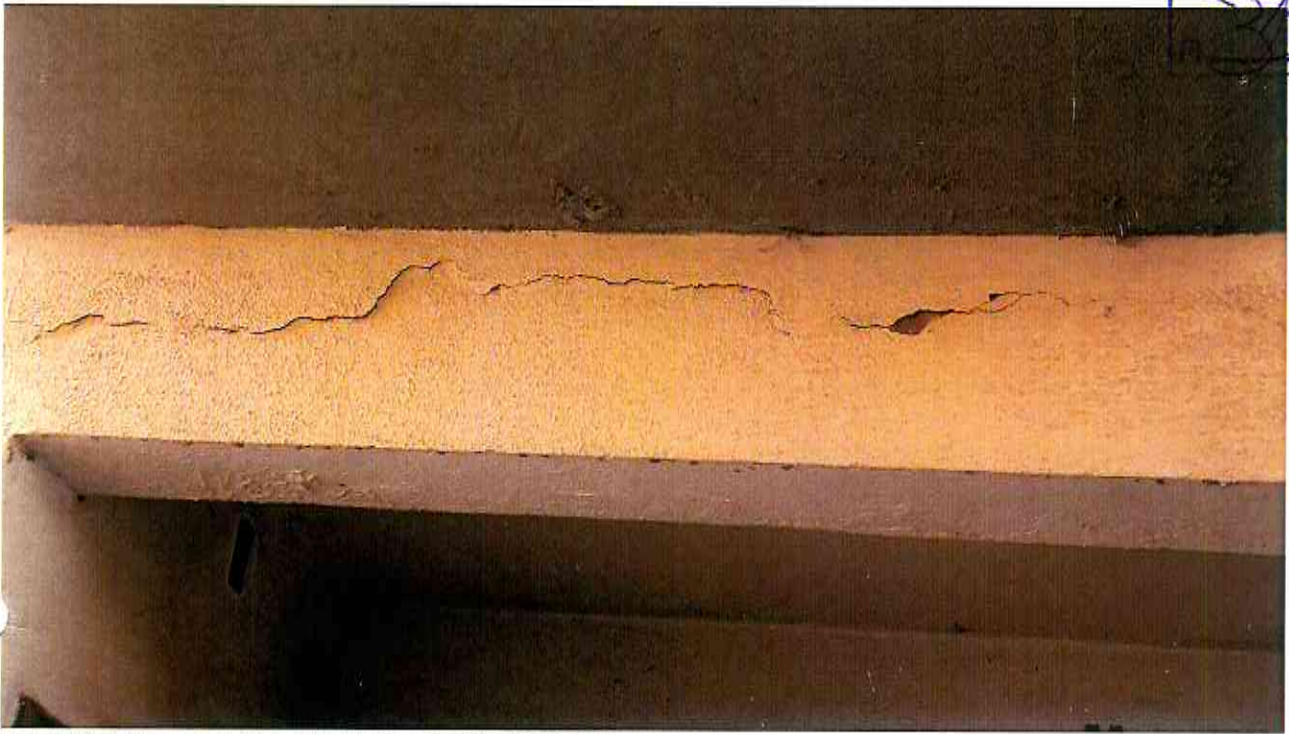
TRINCAS DAS VIGAS EXTERNAS.

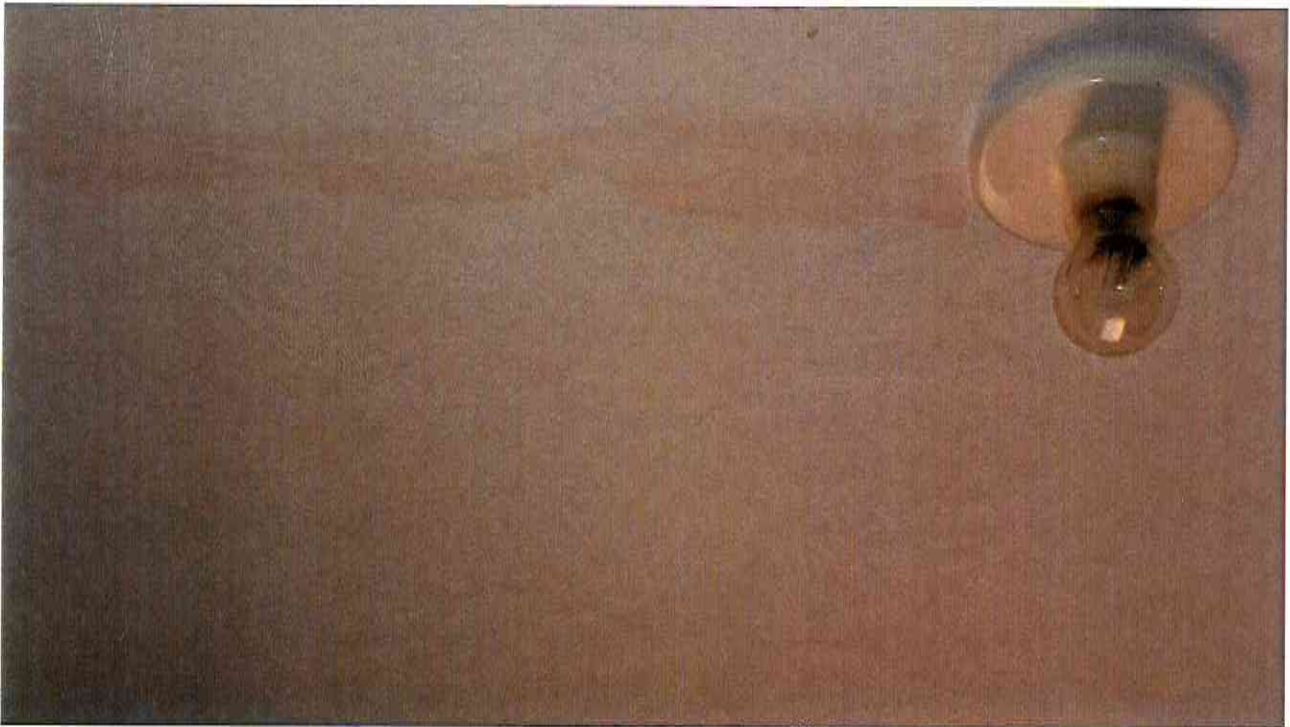
APARTAMENTO VISINHO Nº 08. REPARAÇÃO DAS TRINCAS COM MASSA CORRIDA.(OBS: NÃO RETIROU-SE A PAREDE DIVISÓRIA ENTRE A ÁREA DE SERVIÇO E COZINHA).

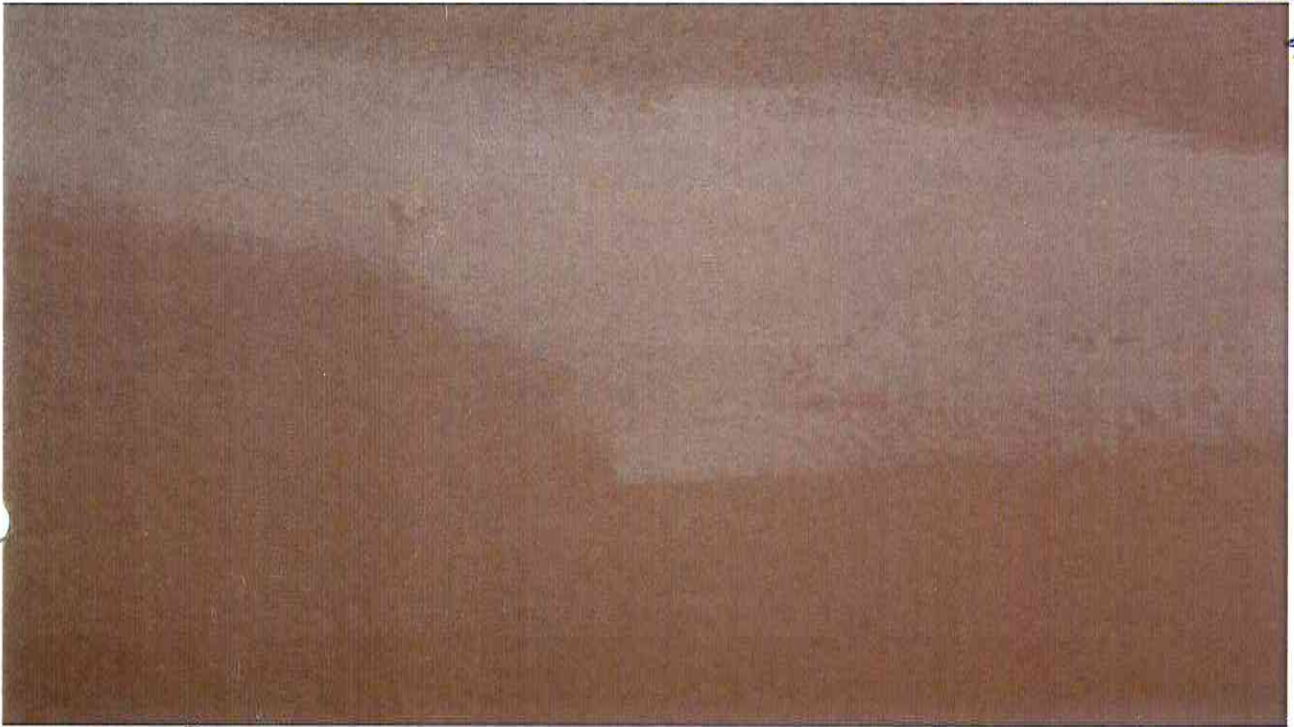
REPARAÇÃO DAS TRINCAS COM MASSA CORRIDA DO APARTAMENTO Nº 08. (NÃO RETIROU-SE A PAREDE DIVISÓRIA ENTRE ÁREA DE SERVIÇO E COZINHA).

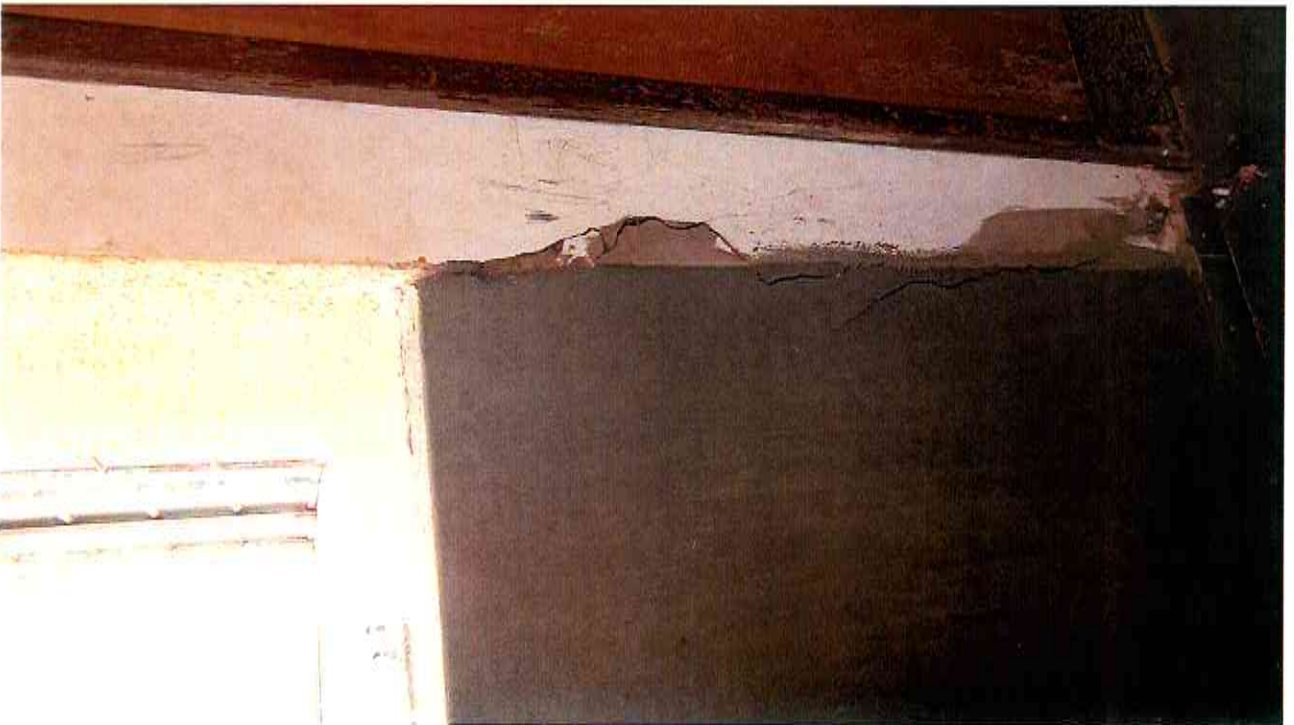
TRINCAS EXISTENTES ENTRE O PARA-PEITO E PAREDE. (PARTE EXTERNA DO APARTAMENTO)

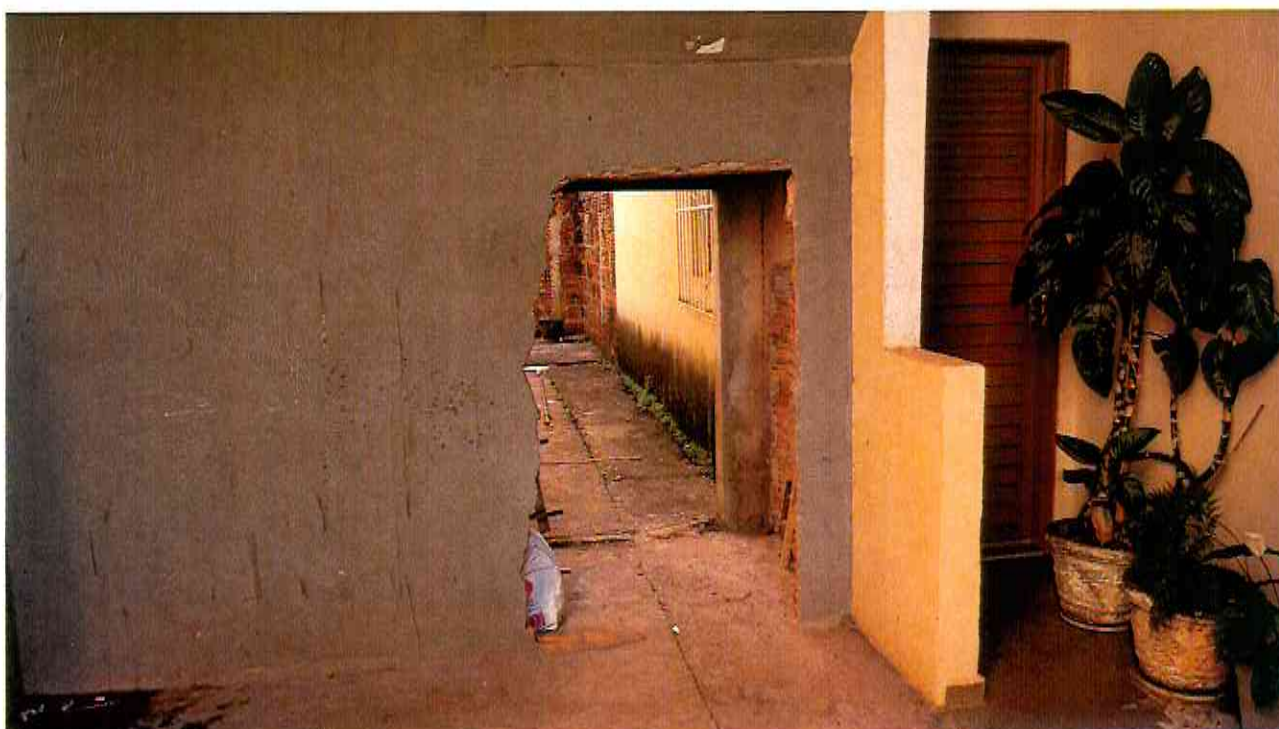
ABERTURA DE VÃO ABAIXO DAS ESCADAS, FEITA PELOS MORADORES .
