PROCESSO: 0021710-80.2017.8.26.0002

LAUDO AVALIATÓRIO

O presente laudo objetiva a determinação do valor de mercado do imóvel situado na Avenida Marechal Juarez Távora nº 400 apartamento nº 151 do Edifício Sun Hause, no bairro do Morumbi, matriculado sob nº 233.108 perante o 11º Cartório de Registro de Imóveis de São Paulo e penhorado às fls. 60 dos autos.

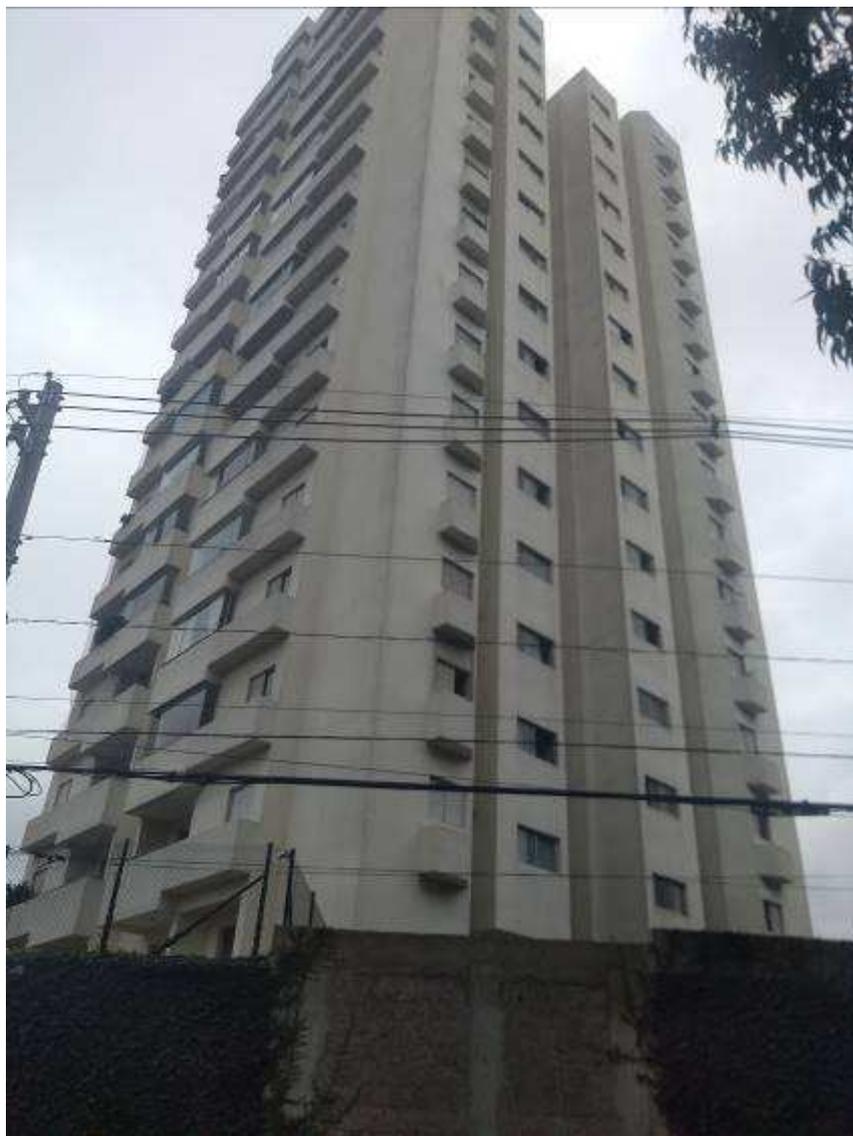
Sobre o terreno encontra-se erigido 1 (um) edifício destinado ao uso residencial, apresentando o prédio em questão fachada de massa raspada; piso em granito; paredes em alvenaria; fechamento em alvenaria, sendo constituído de 1 (um) subsolo destinado a garagem, pavimento térreo com guarita, hall, salão de festas, piscina e 15 (quinze) pavimentos superiores com 4 (quatro) apartamentos por andar, perfazendo um total de 60 (sessenta) unidades residenciais.

FOTO 6: FACHADA DO EDIFÍCIO.

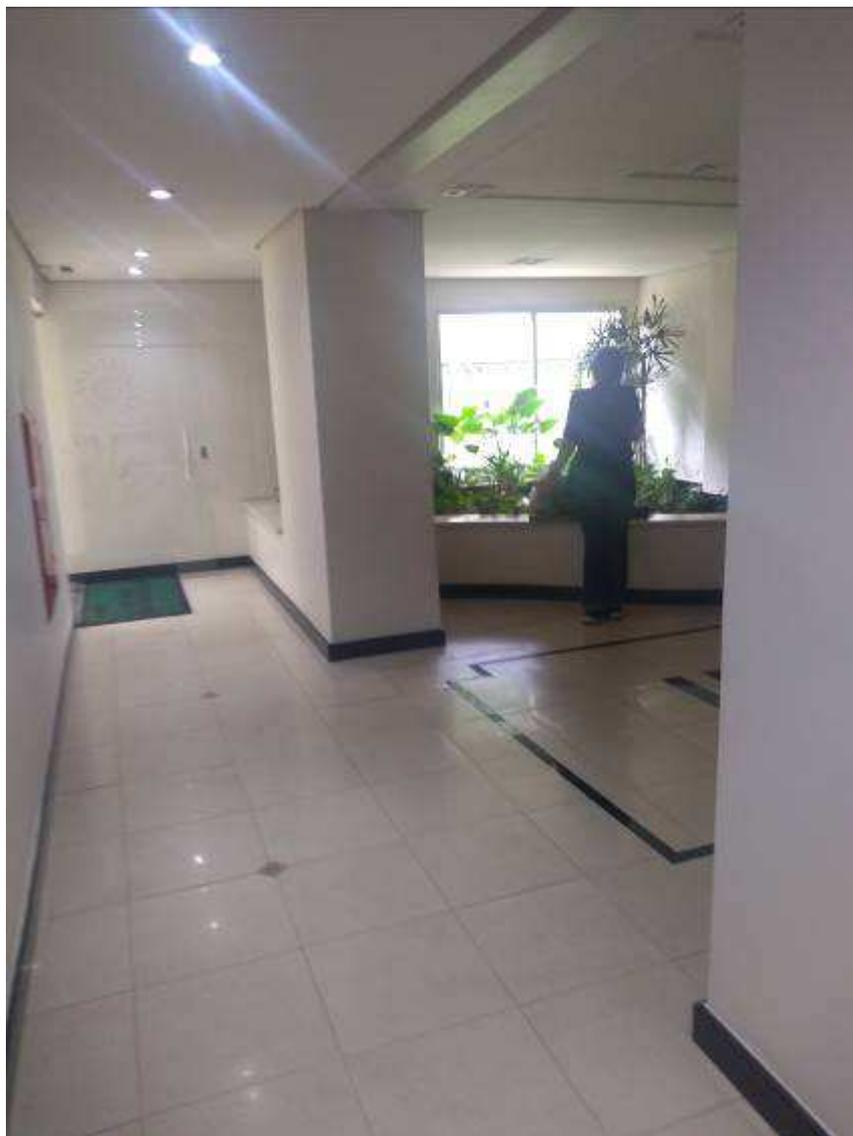
O hall social do térreo do edifício apresenta piso de granito; paredes revestidas em pintura látex sobre massa corrida; forro de laje e porta de alumínio. O hall social do andar apresenta piso em cerâmica; paredes revestidas em pintura látex sobre massa corrida; forro de laje.

FOTO 8: HALL SOCIAL.

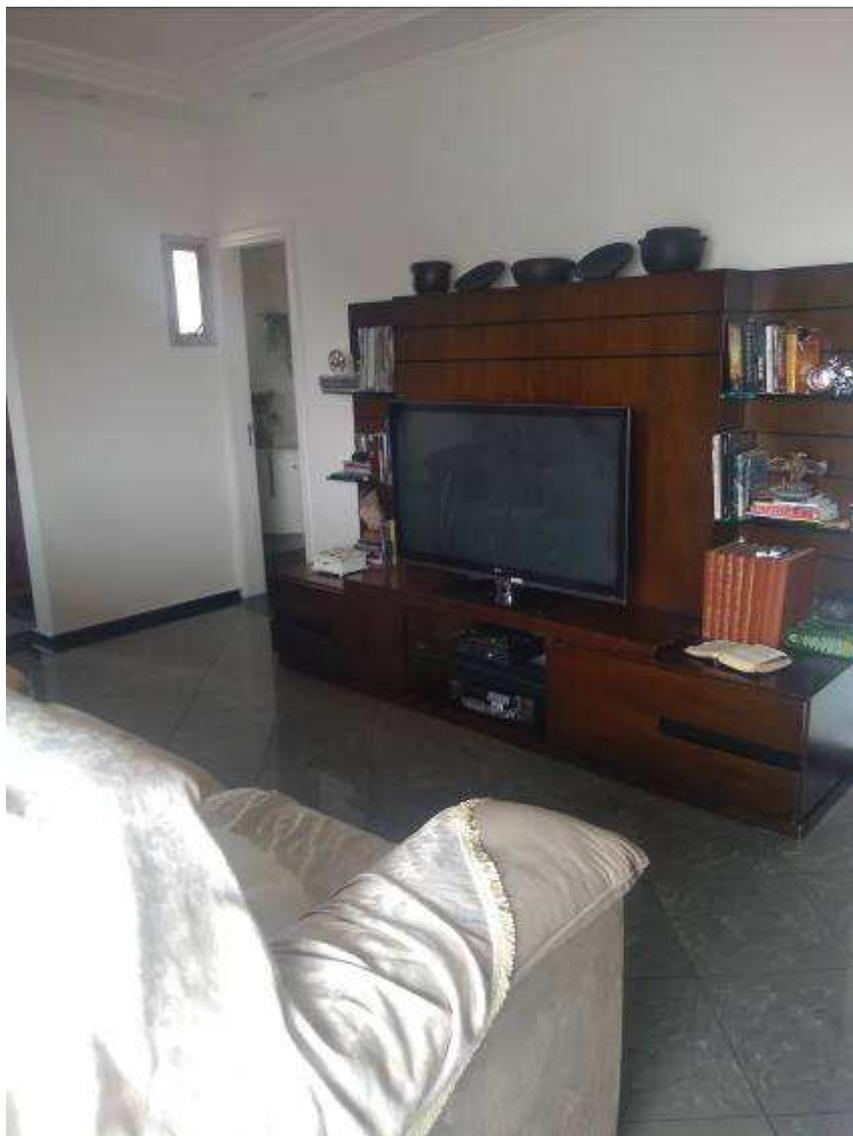
SALA ESTAR/JANTAR: Piso em cerâmica; paredes revestidas em pintura látex sobre massa corrida; forro de laje; esquadria de alumínio com vidro.

FOTO 15: SALA DE ESTAR.

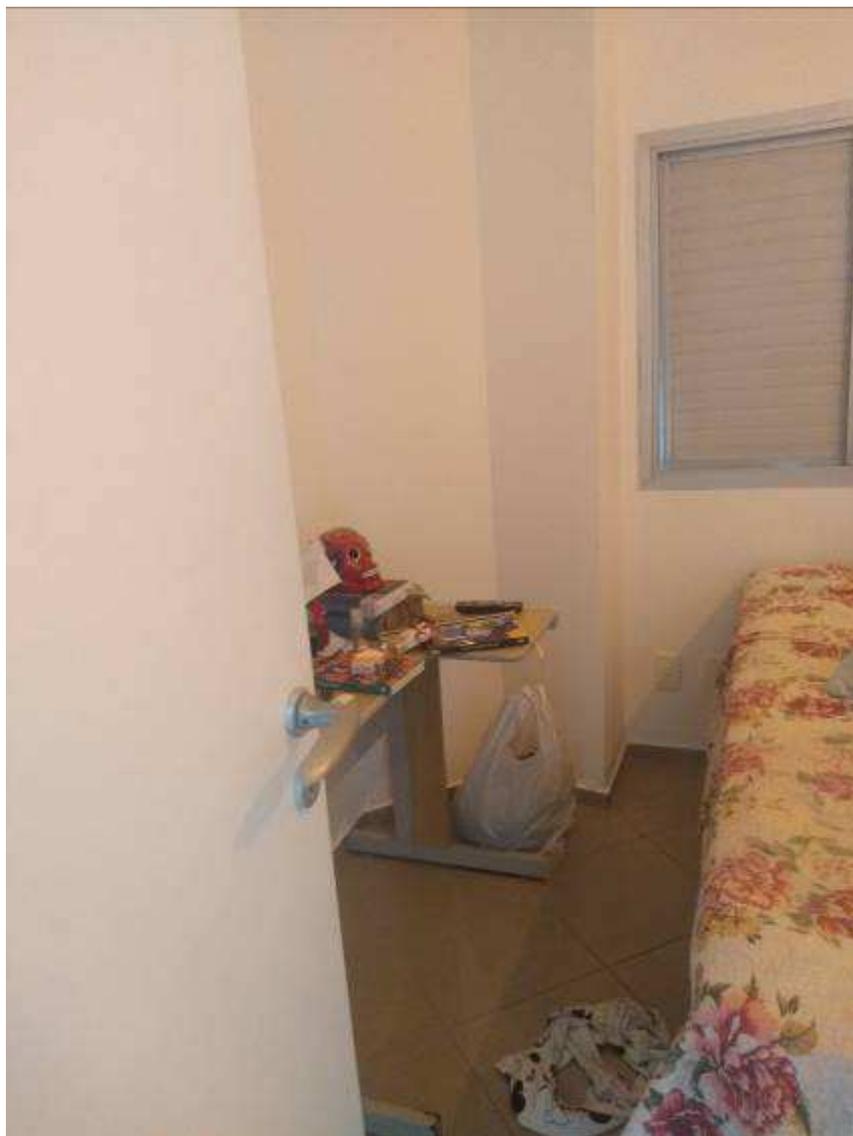
DORMITÓRIOS (DOIS): Piso em cerâmica; paredes revestidas em pintura látex sobre massa corrida; forro de laje; esquadria de alumínio com vidro liso.

FOTO 17: DORMITÓRIO 1.

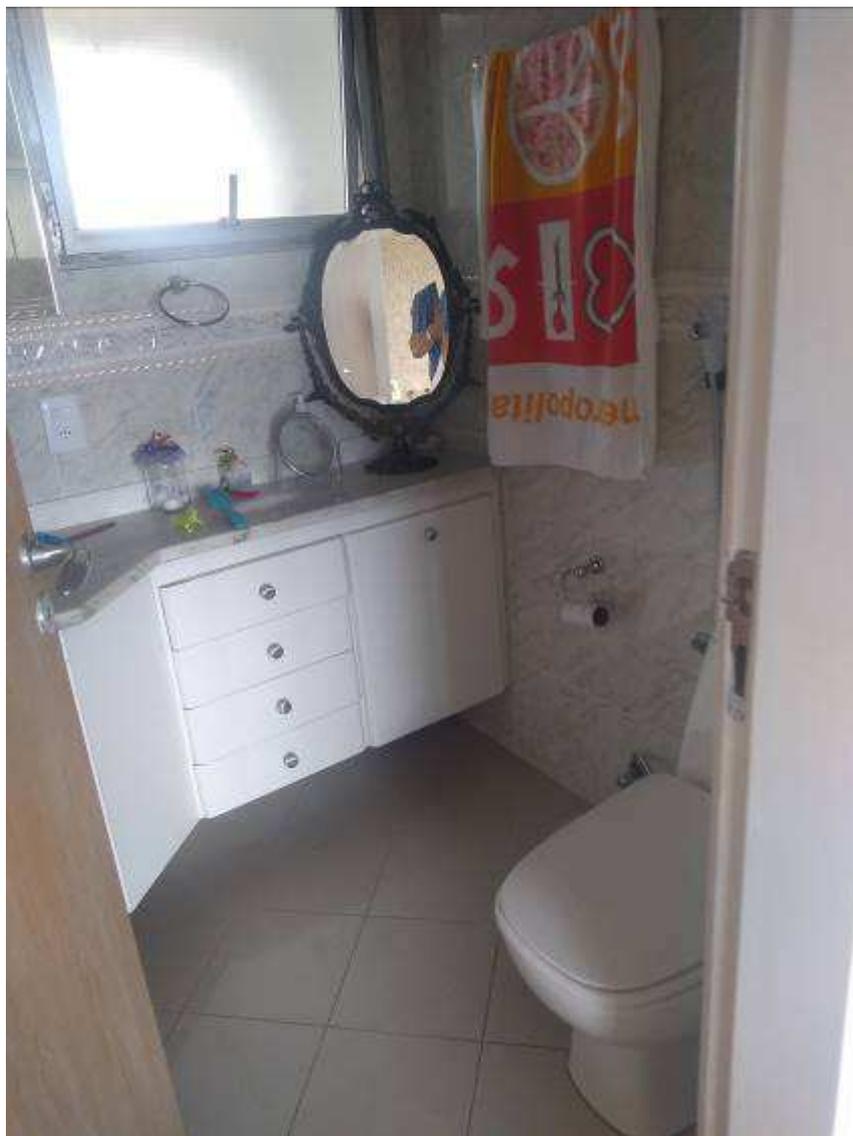
BANHEIRO: Piso em cerâmica; paredes revestidas em azulejos; forro em laje; vaso sanitário e lavatório em louça; esquadria de alumínio com vidro liso.

FOTO 19: BANHO.

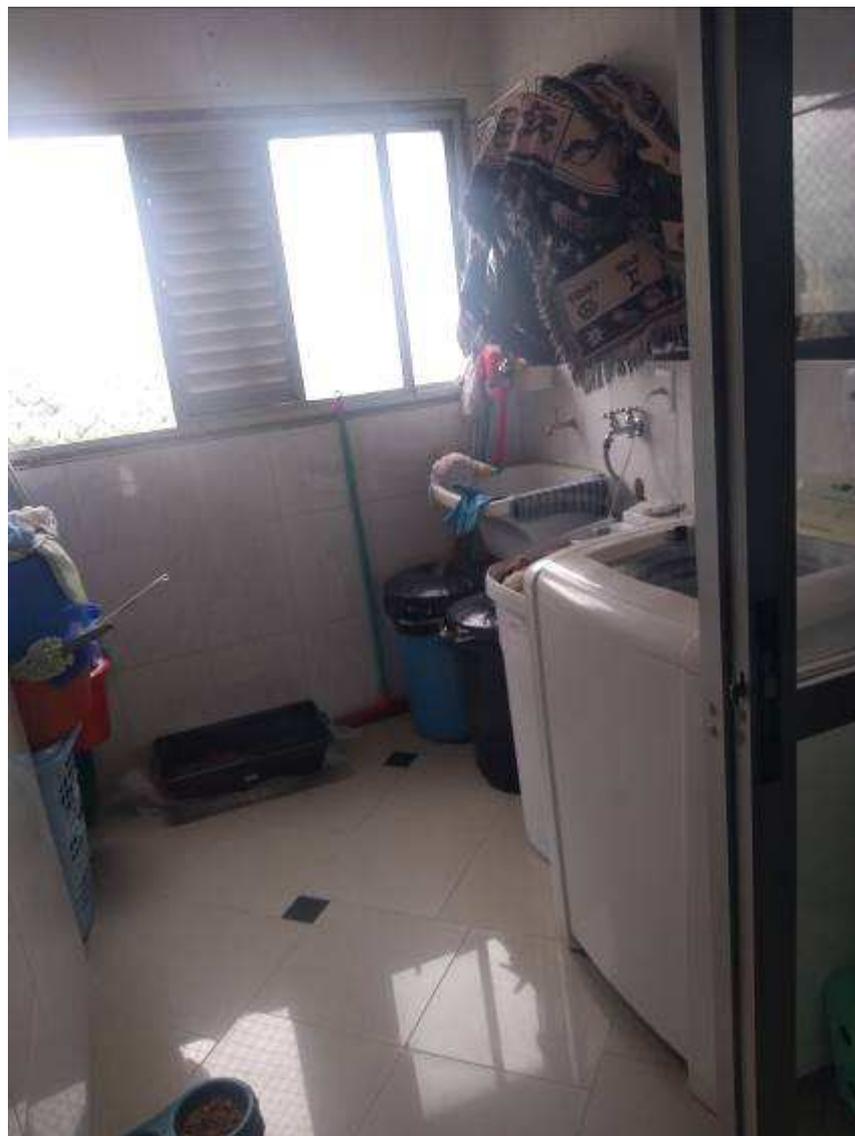
ÁREA DE SERVIÇO: Piso em cerâmica; paredes revestidas em azulejos; forro em laje; tanque em louça; esquadria de alumínio com vidro liso.

FOTO 20: ÁREA DE SERVIÇO.

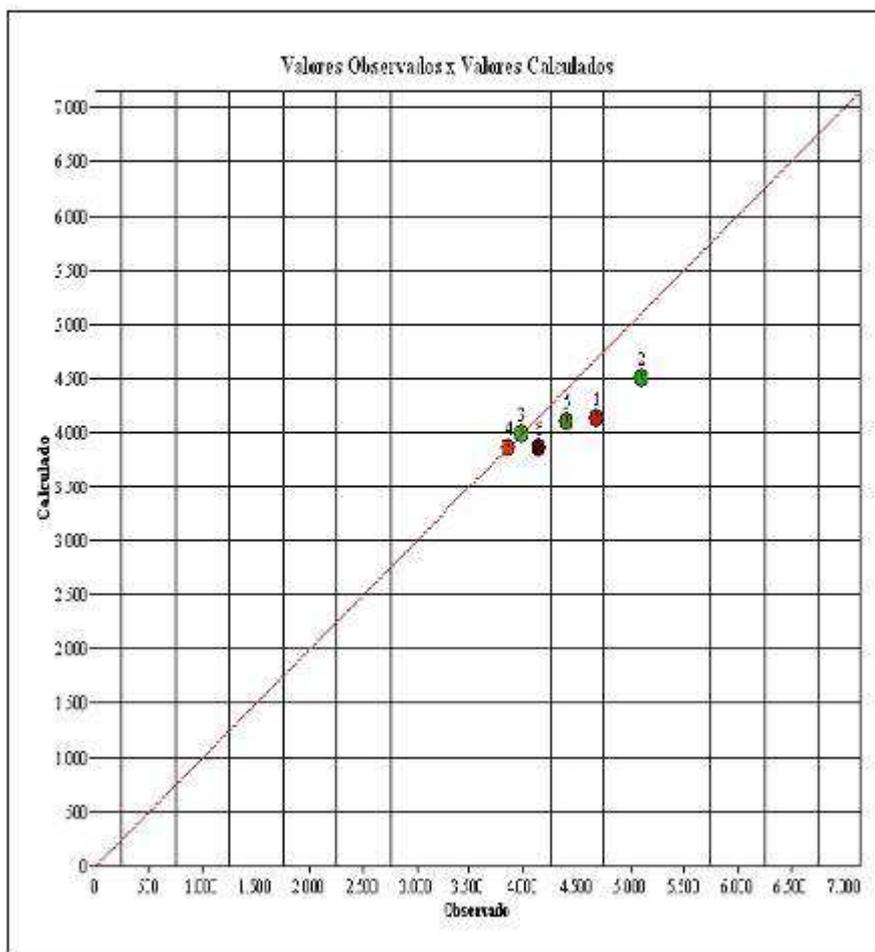
GRÁFICO DE DISPERSÃO

Núm.	X	Y
1	4.685,29	4.127,94
2	5.104,48	4.497,25
3	3.988,49	3.988,49
4	3.858,99	3.858,99
5	4.402,88	4.107,00
6	4.146,43	3.867,79
